**XVIII  
REUNIÓN TÉCNICA  
NACIONAL  
DE PALMA DE ACEITE**

**IMPORTANCIA DEL  
ENTRENAMIENTO EN LA  
SEGURIDAD DE PROCESO**

Carlos Alberto Lopez  
Coordinador de Proceso

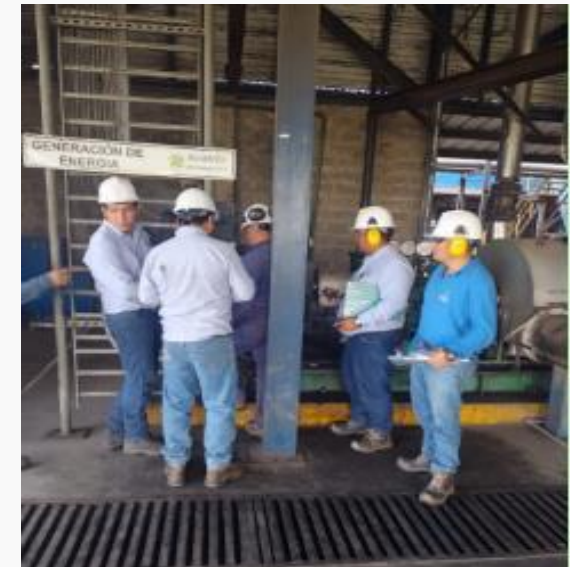
FECHA		CHECKLIST INTERLOCKES TURBINA		OPERARIO	
04-10-2022					
TURBINA	OVERSPEED MECANICO	Subnormalidad de la turbina	Aprobado en Turbina	5400	5500
TURBINA	OVERSPEED ELECTRICO	Subnormalidad de la turbina	Aprobado en Turbina	5400	5500
Se programa disparo en 5600 rpm. Se programa disparo en 5600 rpm. Se programa disparo en 5600 rpm.					
ITEM		SI	NO	OBSERVACIONES	
Operador O.P.	X			Mueca bien	
Enclavamiento P.	X			Mueca bien	
Inter Bloqueo P.	X			Mueca bien	
Inter Bloqueo P.	X			Mueca bien	
Turbina Braking O.P.	X			Mueca bien	
Inter Bloqueo O.P.	X			Mueca bien	
T. Capotras 1 T. Capotras 2 T. Capotras 3 T. Capotras 4 T. Capotras 5					
	X 40°C	40°			
	X			40°C	
	X			40°C	
	X			40°C	
	X			30°C	
Firmas de los operarios y personal de mantenimiento.

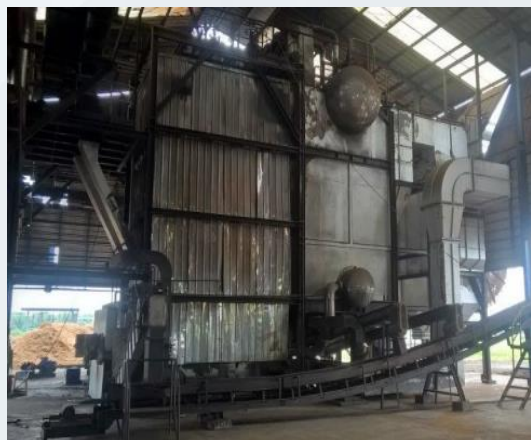
## CALDERA

<b>NIVEL BAJO-BAJO DOMO SUPERIOR</b>	Apagado motores alimentadores de combustible.
	Apagado ventilador Secundario.
	Apagado ventilador VAP.
	Apagado ventilador VTI.
<b>ALTA PRESIÓN DE VAPOR DOMO SUPERIOR</b>	Apagado motores alimentadores de combustible.
	Apagado ventilador Secundario.
	Apagado ventilador VAP.
